ADEQUABILIDADE DAS CONTENÇÕES EM ENCOSTAS ARENOSAS NO TRECHO ENTRE MASSARANDUPIÓ E IMBASSAÍ, LITORAL NORTE DA BAHIA.

Diego Araújo de Brito¹, Carlos César Uchôa de Lima².

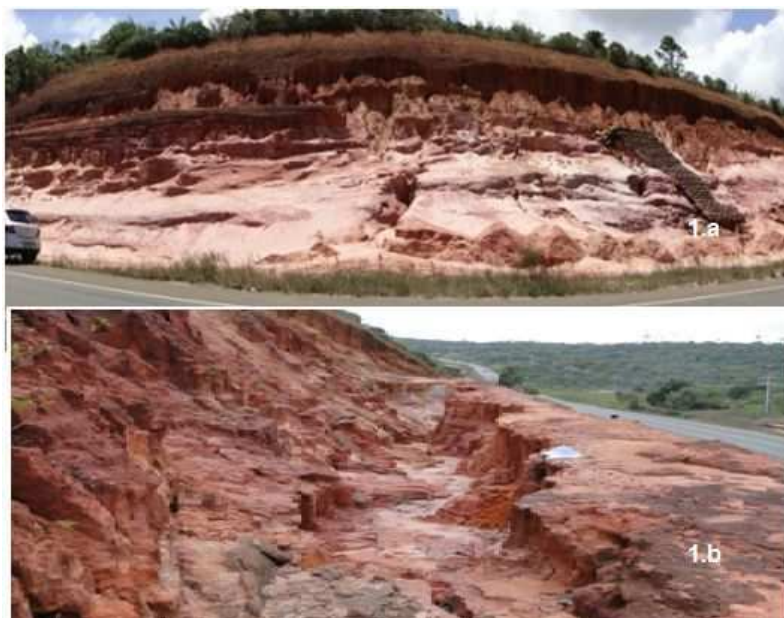
Afloramento A: A *Figura 1a* é mostra uma visão panorâmica do afloramento A, o primeiro afloramento analisado, com localização dada pelas coordenadas UTM 24L0613271; 8621.606.

Figura 1. *a* – Foto panorâmica do afloramento *A*. *b* – Local onde se encontrava a canaleta da contenção aplicada.

Esse afloramento é predominantemente arenoso, contendo uma capa ferruginosa superficial, que varia em espessura ao longo de toda encosta. O perfil desse afloramento mostra, em sua base, uma camada de argila possuindo 40cm de espessura. Todas as demais camadas são constituídas de areia, variando na granulometria, na seleção dos grãos e na quantidade de óxido de ferro.

A forma de contenção aplicada é muito comum nas rodovias baianas, com os taludes cortados em bermas, possuindo canaletas na base. A fragilidade do talude, fez com que os técnicos responsáveis, também colocassem sacos de solo-cimento como forma de contenção. A condição de drenagem é péssima, pelo fato da canaleta não ter sido submetida a uma manutenção regular, o que a obstruiu e fez com que a mesma se fragmentasse e perdesse a funcionalidade para qual foi projetada. A *Figura 1b* mostra o que restou da canaleta projetada para drenar a água.

O tipo de movimento de massa predominante é o escorregamento translacional. Além disso, a ação pluvial, facilitada pelas zonas de fragilidades, representadas por juntas neotectônicas (LIMA, 2010), tem provocado processos erosivos representados por voçorocas. Além dos grandes deslizamentos de detritos observados e das voçorocas, pode-se notar outros indícios de muita instabilidade local, como a deformação nas obras de alvenaria. Ainda no afloramento A, para fins quantitativos, foi feita uma estimativa da quantidade de material que já foi deslocado em apenas uma voçoroca no talude superior, o volume foi de aproximadamente 160m³ de material friável.

Os processos erosivos observados são responsáveis pela desestruturação das bermas e canaletas empregadas no sistema de contenção. A fragilidade das encostas requer a adoção de inclinações compatíveis, optando, em alguns casos, pelo retaludamento. É importante ressaltar que áreas retaludadas ficam frágeis, em virtude da exposição de novas áreas cortadas, razão pela qual, o projeto de retaludamento deve incluir, indispensavelmente, proteção das faces do talude alterado

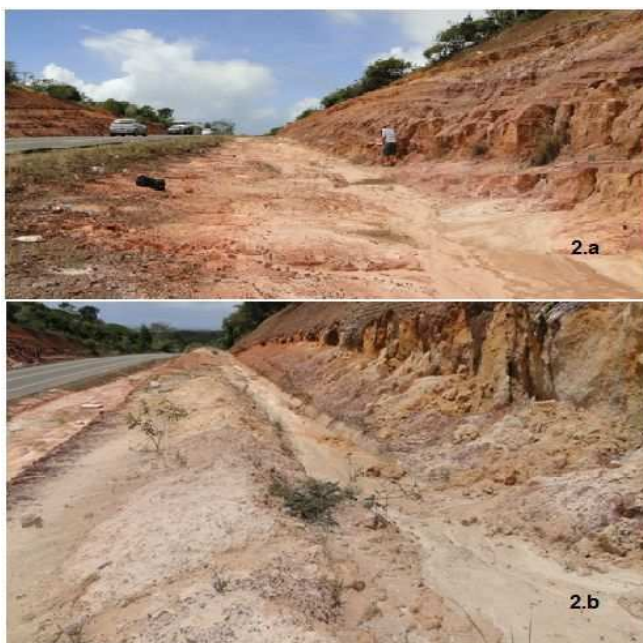
Afloramento B (UTM24L 0613810; 88622638): Esse afloramento possui uma maior quantidade de camadas arenosas, mostrando, em alguns níveis, uma capa ferruginosa espessa. Apesar de o material predominante ser a areia, foram observadas quantidades significativas de camadas argilosas, distribuídas de forma intercalada entre as camadas de areia. Essas condições, em princípio, garantem uma maior estabilidade à encosta. A *Figura 2a* mostra do segundo afloramento estudado, evidenciando uma maior estabilidade, em relação ao afloramento 1.

Figura 2. a – Vista do afloramento B (24L 0613810; UTM 88622638). **b** – Canaleta proveniente da contenção tipo: Berma/canaleta.

A forma de contenção encontrada é semelhante ao afloramento anterior, exceto pela ausência de solo-cimento. Entretanto o recuo desta encosta é bem menor já que a presença de camadas argilosas garante uma menor erodibilidade à encosta. A manutenção da canaleta também não é efetuada de maneira eficaz, mas a degradação da mesma é menor e, apesar de obstruída, ainda permanece com a sua alvenaria inteira, como é notado na *Figura 2.b*

O tipo de movimento de massa decorrente nessa encosta é o escorregamento translacional. A ação pluvial provoca ravinamentos, mas voçorocas não são observadas. As camadas arenosas do afloramento B possuem matriz argilosa, além disso, existem também nesse talude, camadas exclusivamente argilosas.
